Gutachten-Nr.: 1109-XXX

Amtliches Kennzeichen : XXXXXXXXXXXXX
Fahrzeugart : PKW
Aufbau : Coupe
Fabrikat : Ferrari
Typ und Ausführung : 458 Italia
Anzahl der Türen : 2
Katalysator bzw. Schadstoffklasse : geregelter Kat.
Motorart : OTTO
KBA-Schlüssel-Nr. Hersteller/Typ : 4019AAH
Fahrzeugidentnummer : ZFF67XXXXXXXXXXXX
Antriebsart : Heckantrieb
Leistung in kW : 416,0
Hubraum in ccm : 4497
Plätze : 2
Leergewicht in kg : 1590
Zul. Gesamtgewicht in kg : 1785
Reifendimension : 235/35-295/35ZR20Y
Profiltiefe in mm : VL 5,5 VR 5,5 HL 4,5 HR 4,5
Erstzulassung : 06.06.2011
Letzte Zulassung : 06.06.2011
Anzahl der Vorbesitzer : 0
Nächste HU /AU : 06.2014 / 06.2014
Allgemeinzustand : Alter und Laufleistung entsprechend
Tachostand abgelesen : 5002 km
Tachostand geschätzt / angegeben : 5002 km / 5002 km
Farbe : nero daytona met. (schwarz)

Auftrag

Gemäß Auftrag wurde das näher bezeichnete Fahrzeug zur Feststellung der Schadenhöhe und Sicherung der Beweise besichtigt und darüber ein Gutachten erstellt.

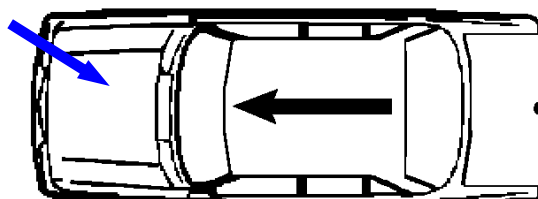
Anstoßbereich / resultierende Anstoßrichtung

Über den genauen Schadenhergang ist dem Unterzeichner nichts bekannt. Die vorgefundenen Beschädigungen stammen von einem Anstoß gegen Stoßfänger v.r., Scheinwerfer v.r. und Deckel vorne.

- Motorhaube, Scharniere vorne und Stoßfänger vorne erneuern und lackieren.
- Scheinwerfer v.r., Gitter v.r., Kofferraumwanne, Verkleidungen v.r. und Frontmodul erneuern.
- Anbauteile aus- und einbauen, ggf. erneuern.

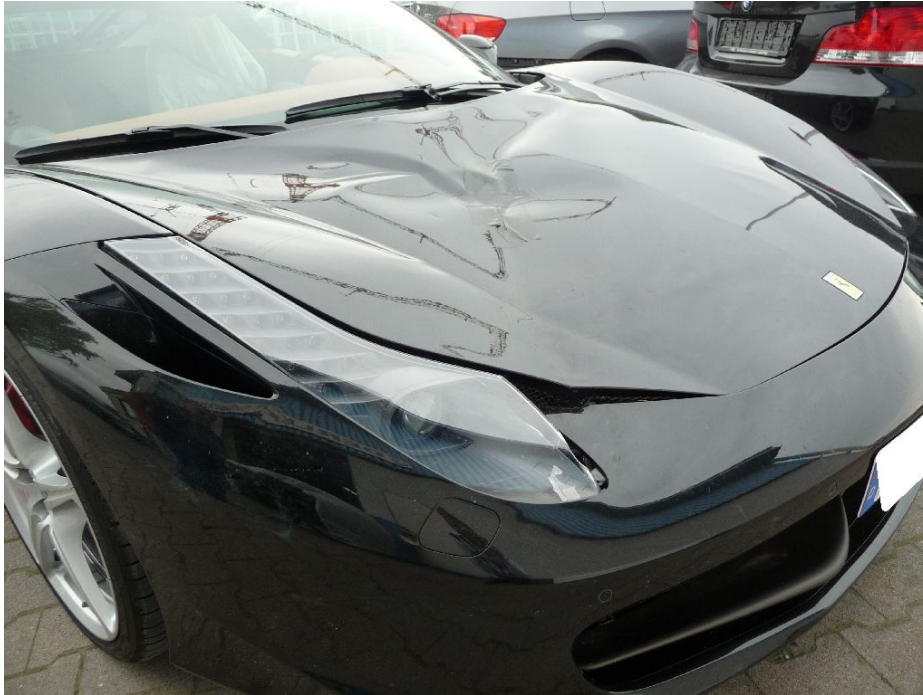
Bild 3: Übersicht Schaden

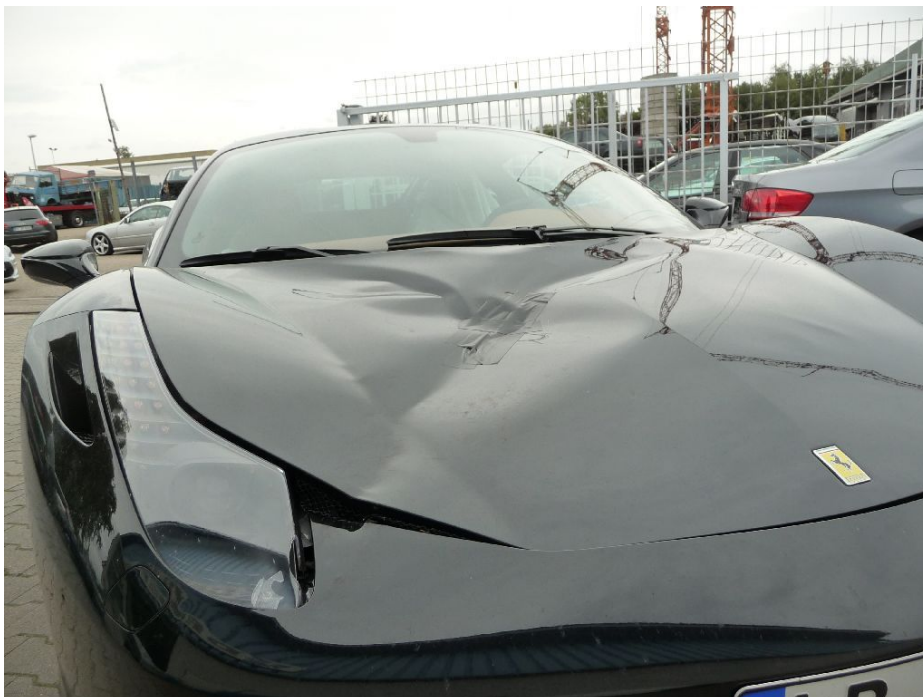
Die Ersatzteillieferung beträgt bei einem solchen Fahrzeug laut Hersteller in der Regel ca. 14 Tage. Der Scheinwerfer vorne rechts ist derzeit leider nicht lieferbar. Bis zum 12.09.2011 war hierfür noch kein ungefährender Liefertermin bekannt (Quelle: Ferrari Stuttgart). Der Scheinwerfer vorne rechts ist lose, von innen sowie auch das Glas von aussen gebrochen. Das Fahrzeug ist somit nicht verkehrssicher und daher nicht fahrbereit.

Bild 4: Klappe vorne eingedrückt, Scheinwerfer v.r. gebrochen

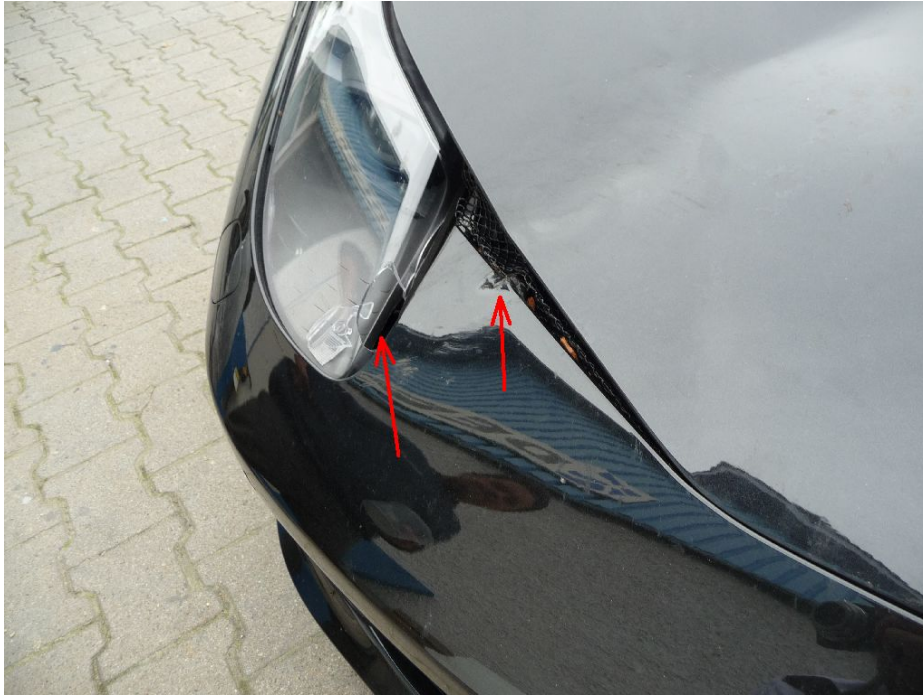
Bild 5: Stoßfänger v.r. und Scheinwerfer v.r. beschädigt

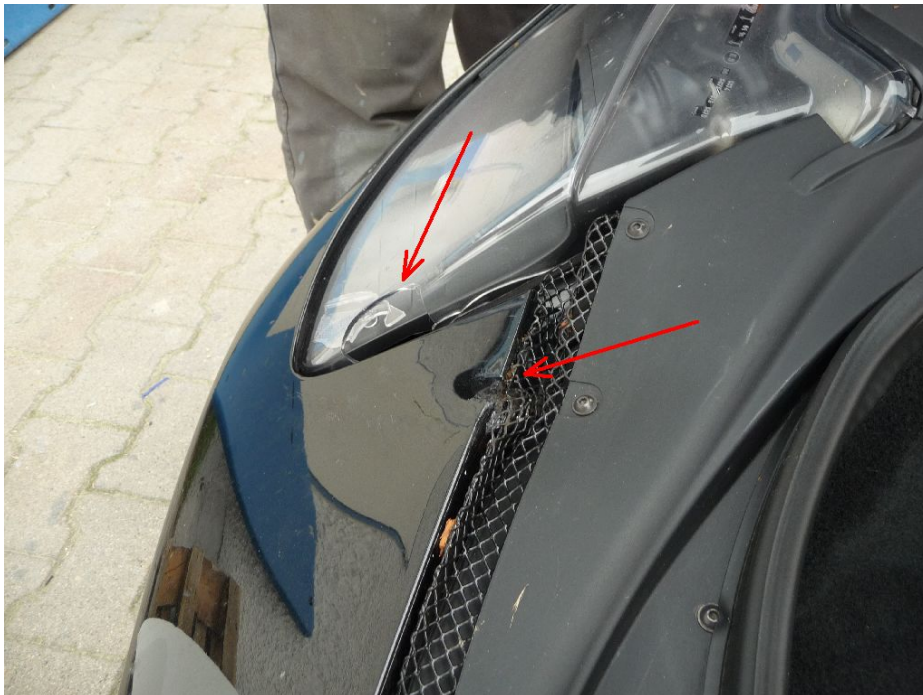
Bild 6: Stoßfänger v.r. und Scheinwerfer v.r. beschädigt

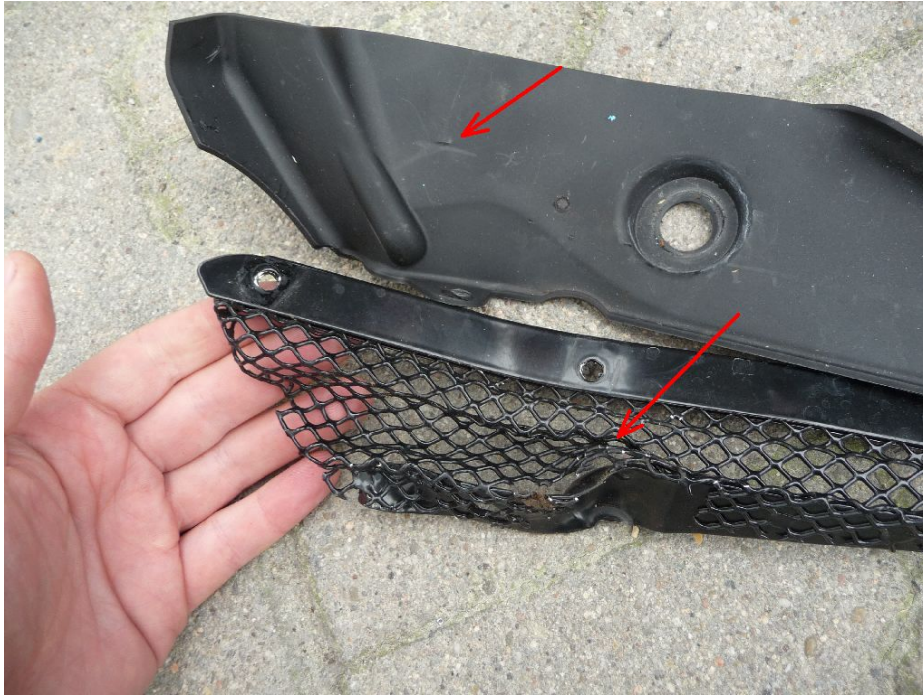
Bild 7: Gitter v.r. und Abdeckung verformt, verkratzt

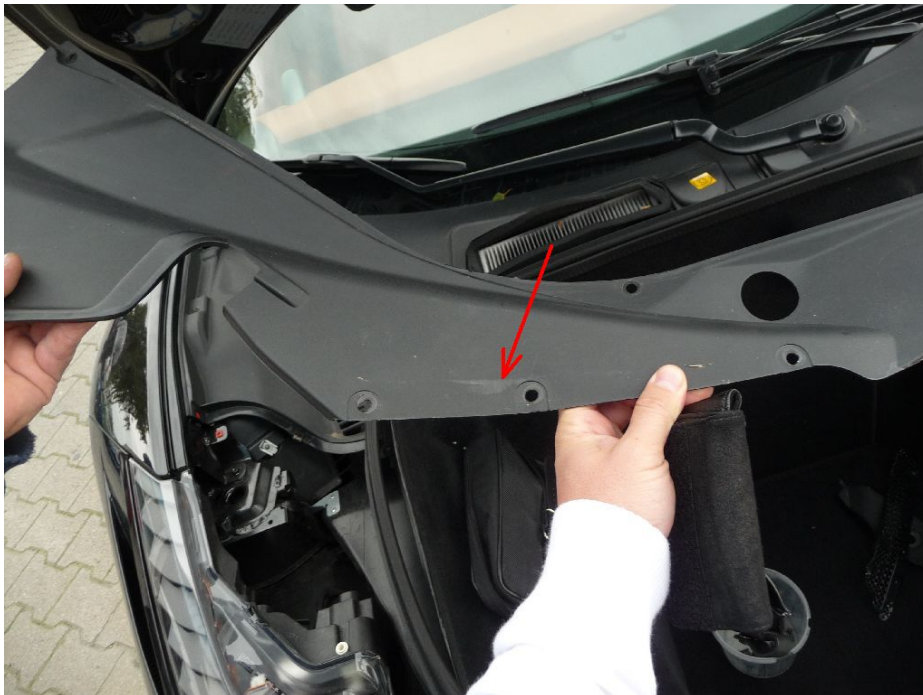
Bild 8: Kratzer Abdeckung v.r. innen

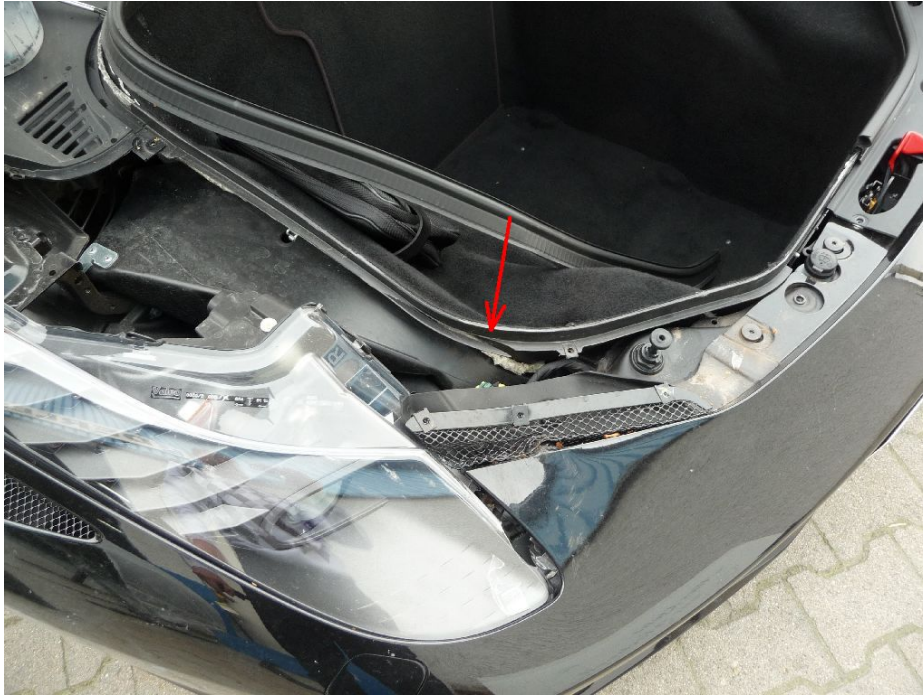
Bild 9: Kofferraumwanne gebrochen

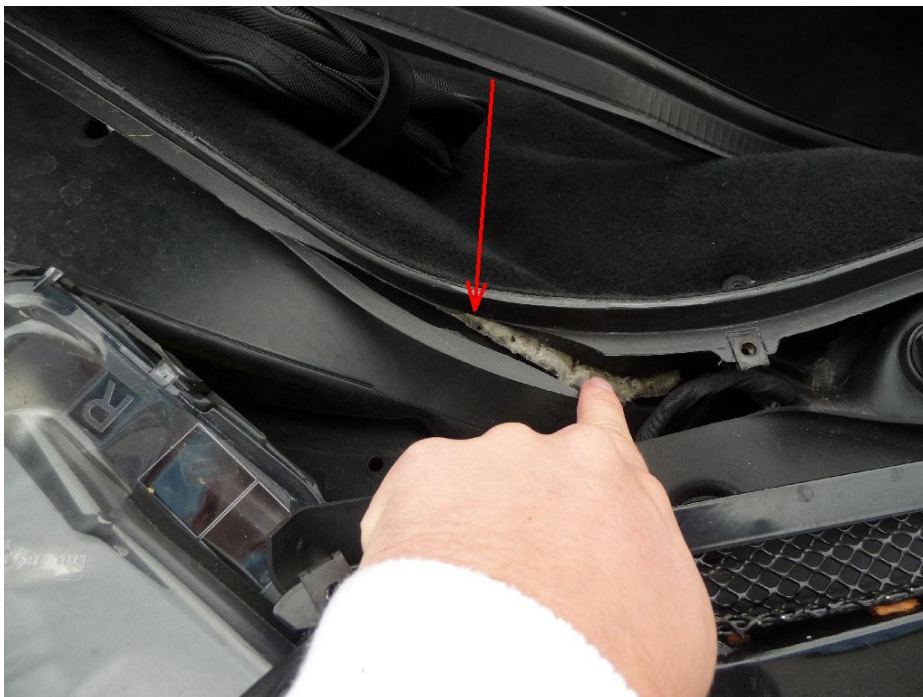
Bild 10: Kofferraumwanne gebrochen

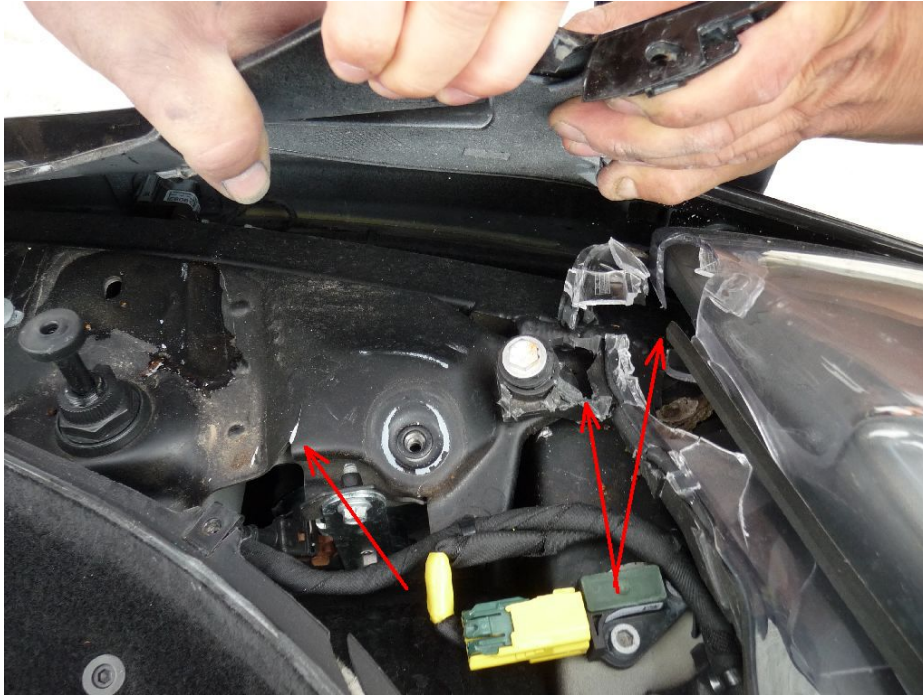
Bild 11: Frontmodul v.r. verformt, Scheinwerfer v.r. gebrochen

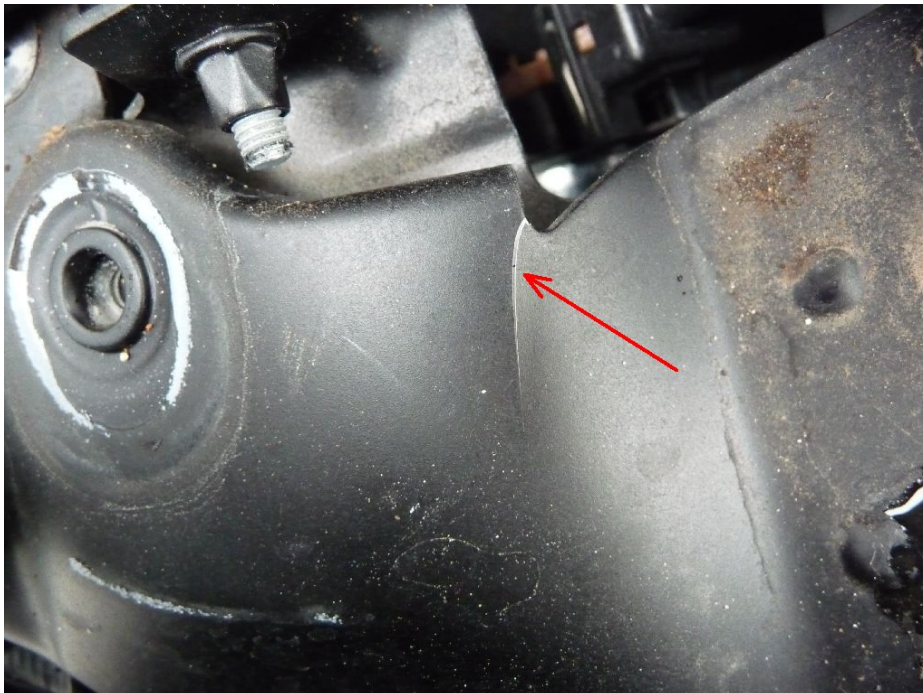
Bild 12: Frontmodul v.r. verformt, Lack gerissen

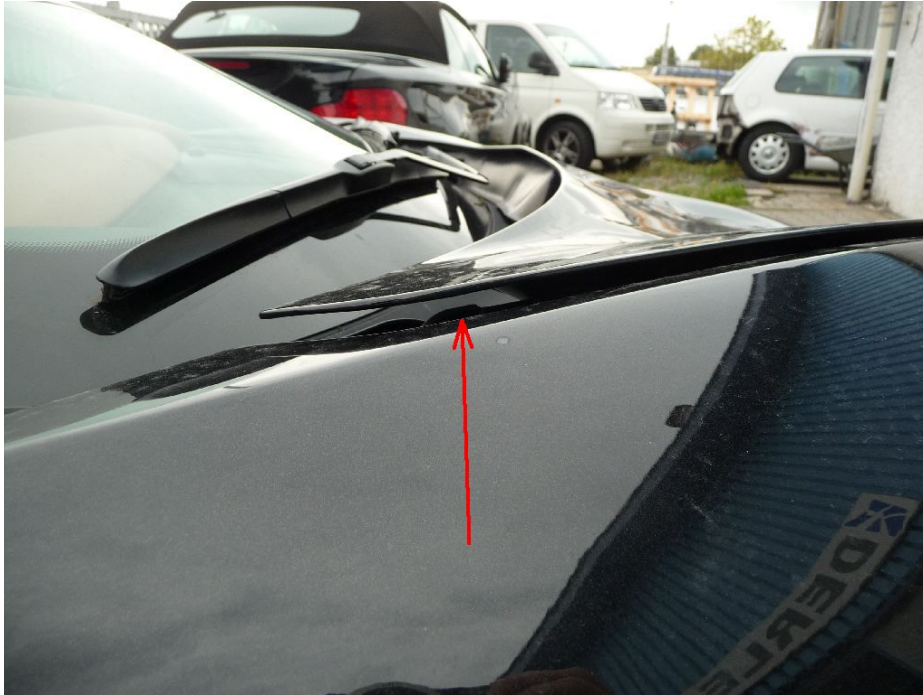
Bild 13: Scharnier v.r. Deckel v. verformt

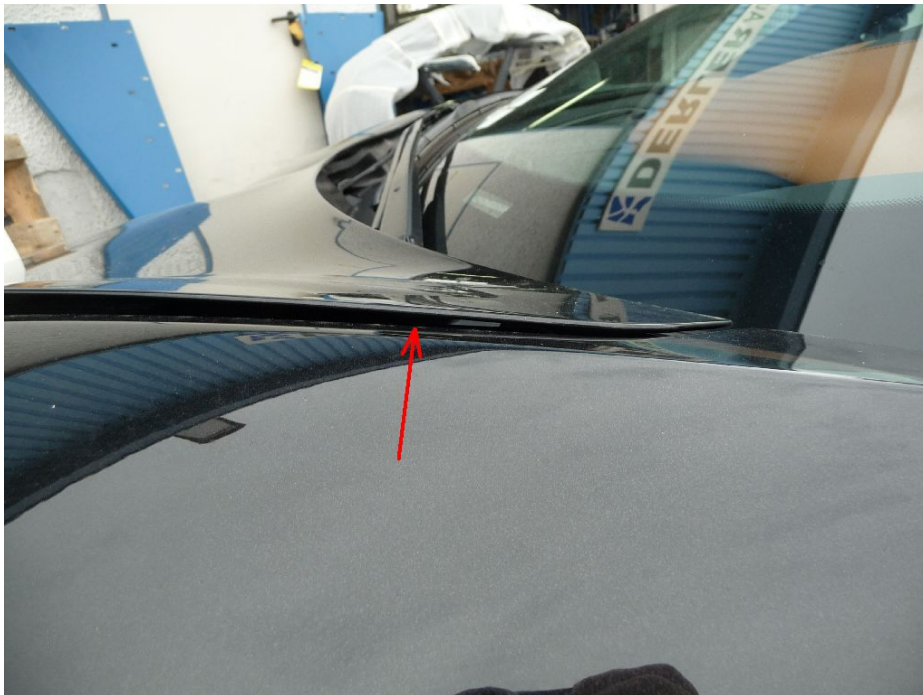
Bild 14: Scharnier v.l. Deckel v. verformt

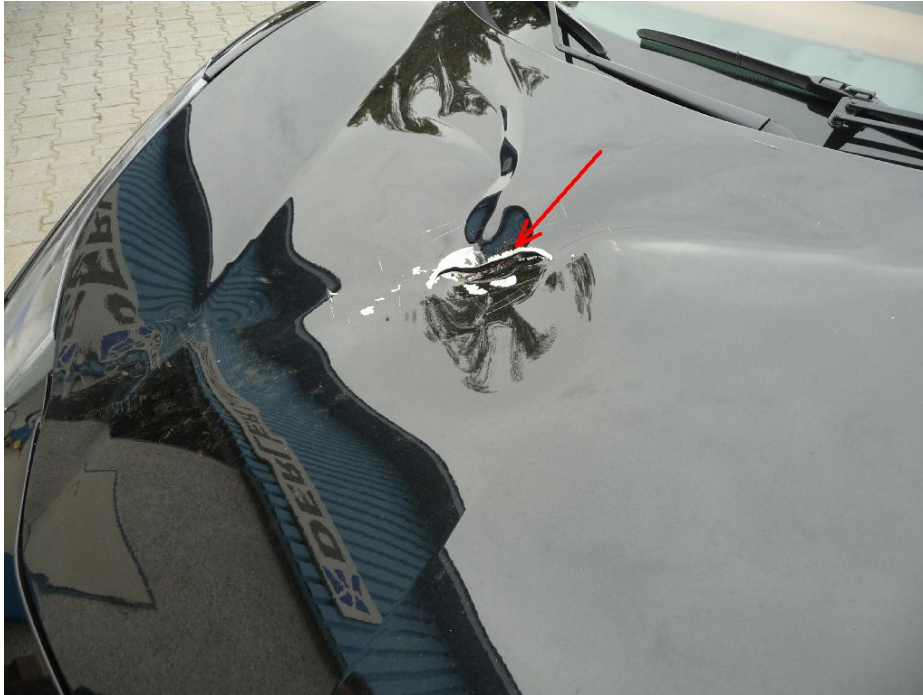
Bild 15: Klebeband Deckel vorne abgezogen. Loch im Deckel v.
