Gutachten-Nr.: XXXXXXXX

## Haftpflichtschadengutachten

## Fahrzeugdaten

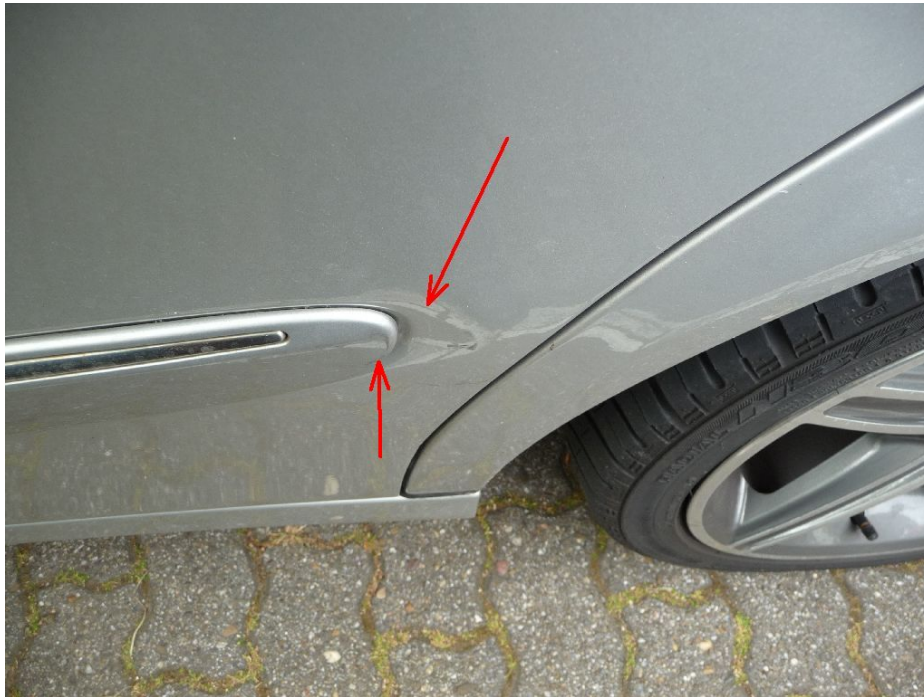
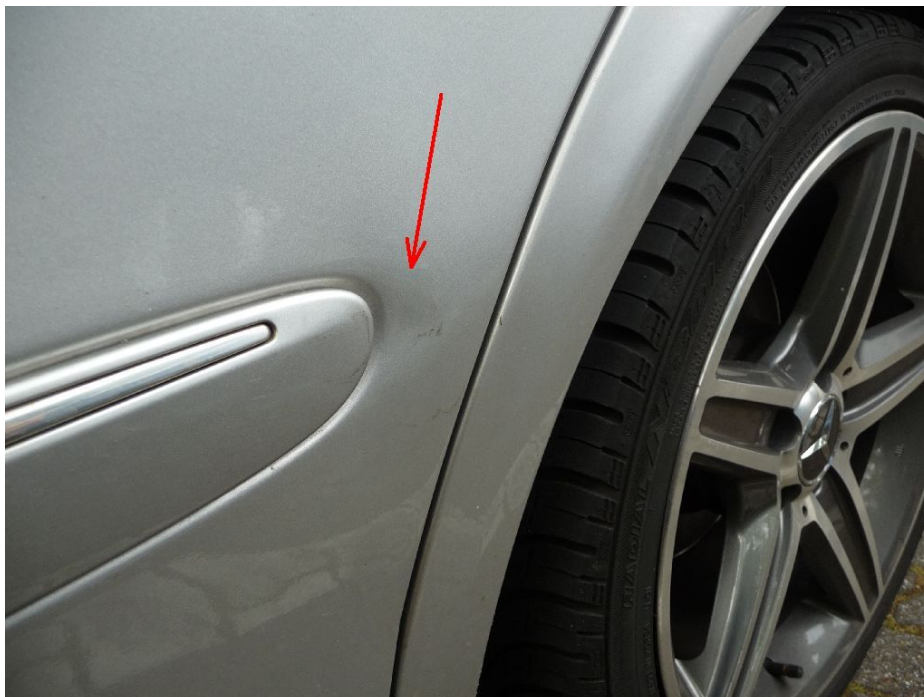
Nach Angaben des Fahrzeughalters fuhr der Unfallverursacher gegen das hier beschriebene, stehende Fahrzeug. Es kam zum Anstoß gegen Tür h.l. und Kotfl. h.l.

Bild 3: Tür h.l. eingedrückt + Kratzer, Kratzer Stoßleiste

Bild 4: Tür h.l. eingedrückt + Kratzer, Kratzer Stoßleiste

- Tür h.l. und Kotfl. h.l. instandsetzen und lackieren.
- Anbauteile aus- und einbauen, ggf. erneuern.

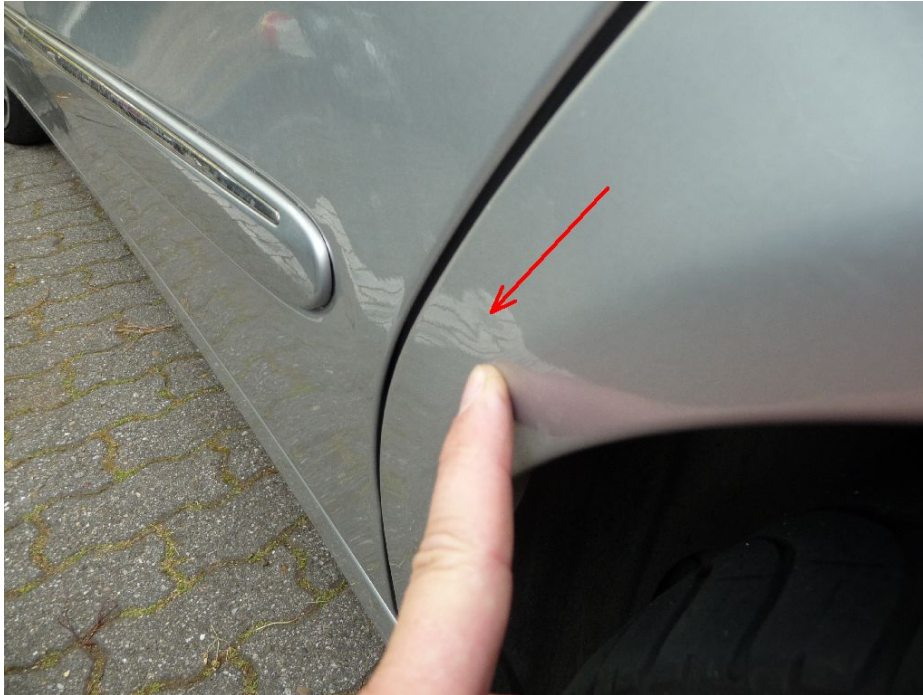
Bild 5: Delle + Kratzer Kotfl. h.l.

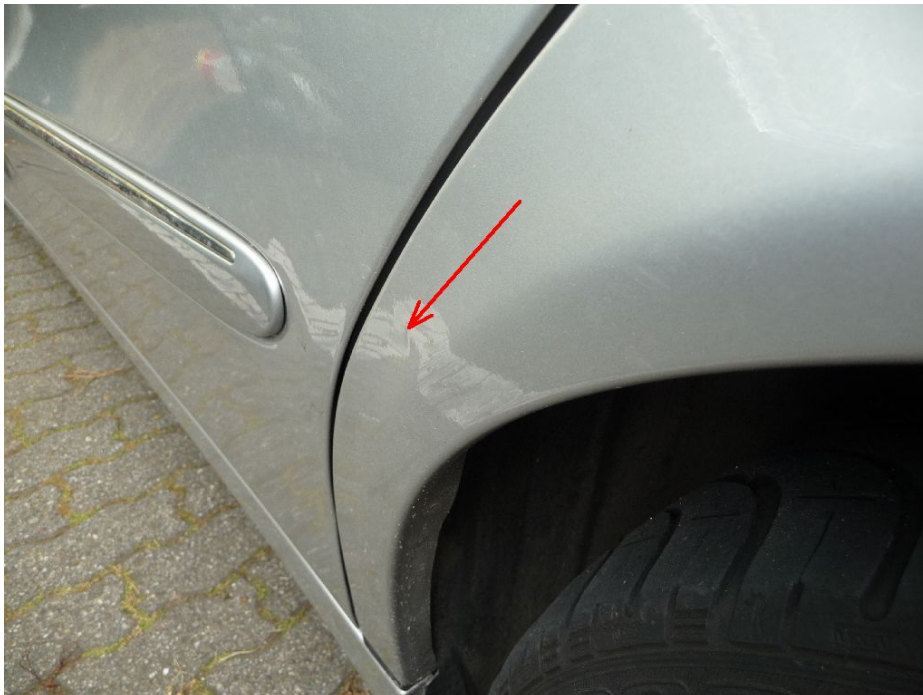
Bild 6: Delle Kotfl. h.l.

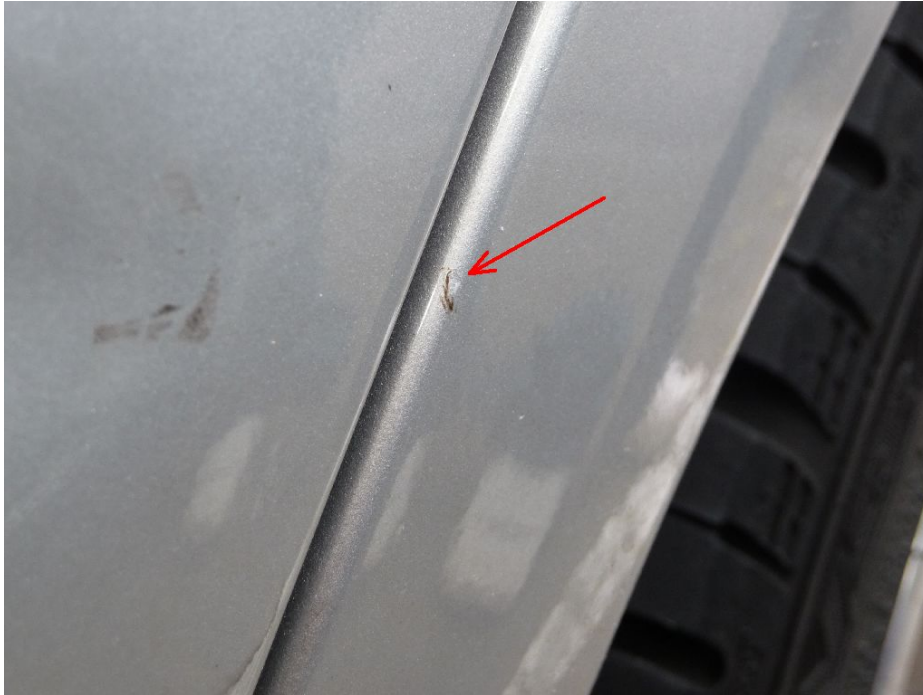
Bild 7: Lackbeschädigung Kotfl. h.l.

Das Beilackieren ist laut Mercedes Vorgabe bei Ceramiclacken nicht möglich.
